## Entre o risco e recuperação: avaliação da paisagem costeira da praia do Icaraí após eventos extremos

## BETWEEN THE RISK AND RECOVERY: ASSESSMENT OF THE COASTAL LANDSCAPE OF ICARAÍ BEACH AFTER EXTREME EVENTS"

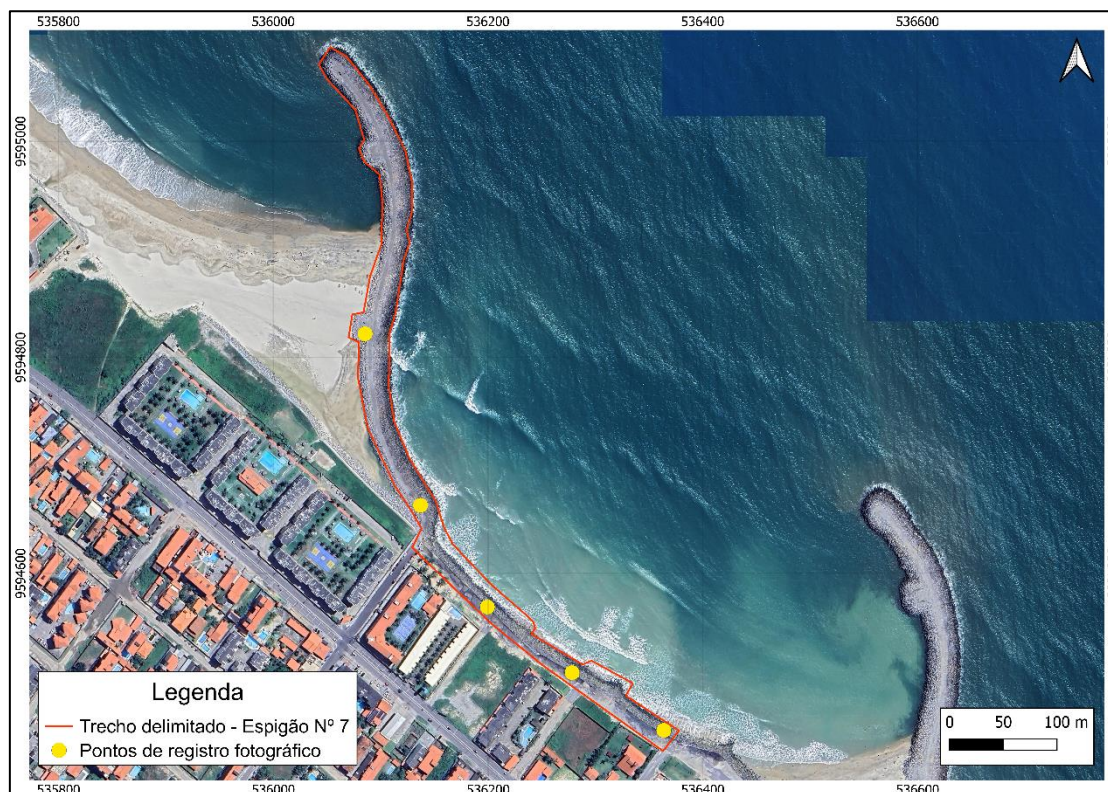
**Figura 2** – Delimitação da área de estudo na praia do Icaraí

de estudo desta pesquisa compreende o setor central da praia, ao entorno do espigão nº 7, onde foram registrados os danos mais significativos durante o evento extremo de abril de 2025 (figura 2).

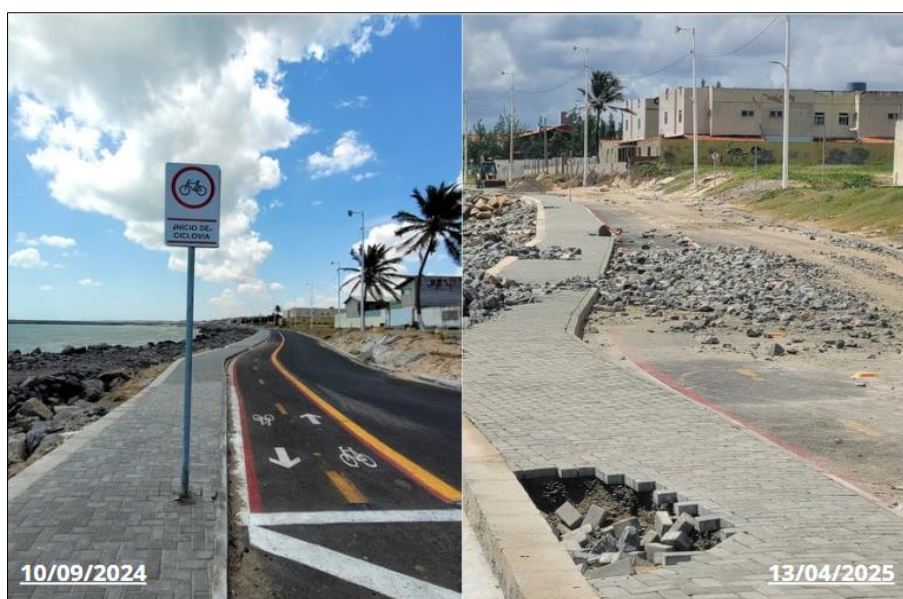
**Figura 4** - Trecho do calçadão deteriorado em função das ondas

Nesse contexto, durante o período analisado, as ondas transpassaram os enrocamentos e alcançaram a parte superficial das vias, com potencial energético suficiente para fraturar as rochas de menor massa em tamanhos menores, facilitando o efeito de deslocamento até as áreas de uso comum da população (figura 4). Essas combinações de fatores resultaram em um cenário de destruição das infraestruturas públicas recém-urbanizadas pelo projeto de recuperação, afetando as estruturas de acesso à praia (avenida) e aos espigões (calçadão).

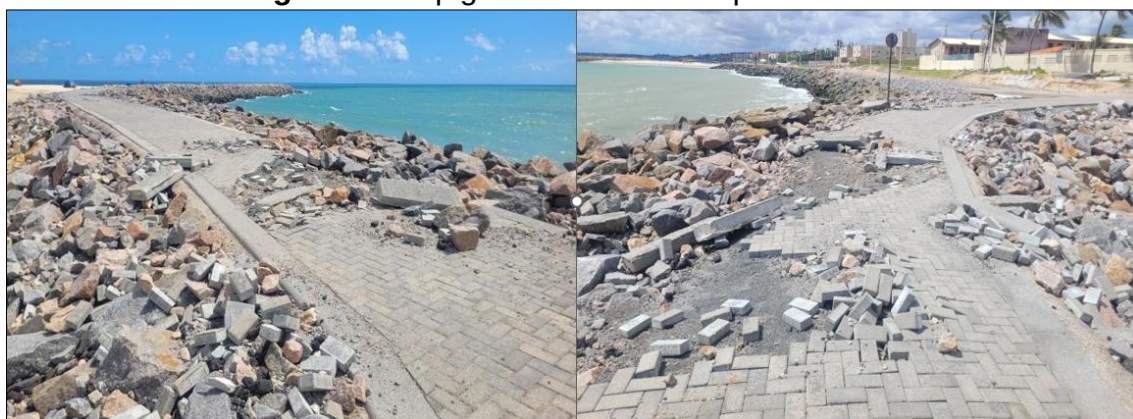
**Figura 6** - Espigão nº7 danificado pelas ondas

Assim, o espigão nº 7 teve suas estruturas superficiais totalmente esfolhadas e expostas pela abrasão das ondas acima da estrutura (figura 6). O resultado desse evento foi o deslocamento das estruturas de meio-fio que delimitam o espaço de uso dos espigões, além da retirada dos paralelepípedos e remoção e mobilização de sedimentos.

As alterações expostas na paisagem por esse fenômeno evidenciam que a ausência dos aterros hidráulicos previstos no projeto de recuperação compromete a capacidade do atual sistema (em erosão ativa, conforme exposto por Vasconcelos Y, 2024) de dissipar a energia das ondas. Assim, é evidente que a não continuação do projeto poderá a curto e médio prazo ampliar a vulnerabilidade da área de modo que os efeitos da erosão e dos eventos extremos devem ser sentidos pelos usuários cada vez mais e de forma ainda mais intensa.

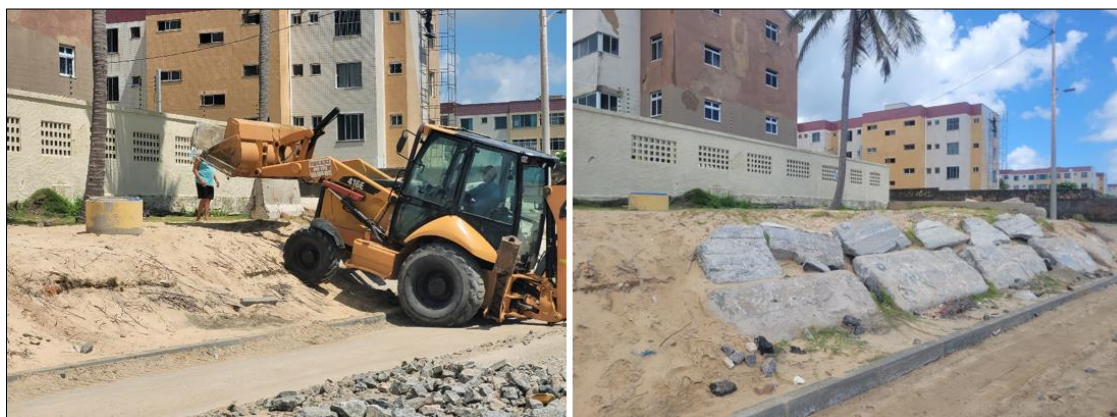
**Figura 8** - Morador conduzindo o operador sobre a muretas de proteção

Diante desse cenário, após o evento, sem que houvesse a participação direta da gestão municipal, iniciou-se a limpeza emergencial da orla com a utilização de maquinário de tração (trator) para remoção das rochas e dos sedimentos. Com ausência da prefeitura, as orientações eram feitas pelos próprios moradores que visavam realocar blocos de concretos nas áreas externas dos condomínios próximos caso ocorressem eventos marinhos onde as ondas voltassem a sobrepor os espigões ou os enrocamentos (Figura 8).

O objetivo dessas ações era criar barreiras artificiais, elevando o nível do terreno dos condomínios em frente à orla. Para as rochas de menor tamanho, o maquinário realocou-se para o trecho dos espigões, na tentativa de recompor a estrutura de enrocamentos que se interliga aos espigões. Essa medida, embora paliativa frente à possibilidade de novos eventos extremos, buscou minimizar os efeitos sobre a paisagem e o uso da orla.

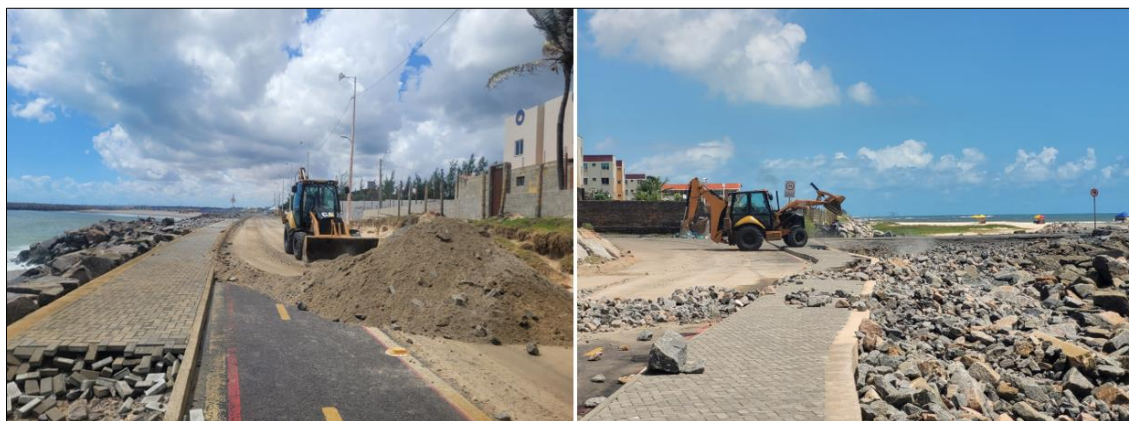
**Figura 9** - Mobilização dos sedimentos arremessados contra a orla

Os sedimentos foram acumulados em pilhas na própria pista e, posteriormente, transportados e depositados nas áreas externas dos residenciais que tiveram suas estruturas banhadas pelas ondas (figura 9). Parte dos sedimentos foi depositada sobre as rochas que compõem os enrocamentos da orla, instaladas originalmente para criar uma zona de amortecimento, mas que não apresentaram eficácia durante a sobreposição das ondas.
